# Fiskevårdsplan för Leduån

- En översikt av fisk och habitatförekomst.

Projekt: Fiskevårdsplan för Leduån - En översikt av fisk och habitatförekomst.

Ort och datum: Umeå 2014-04-04

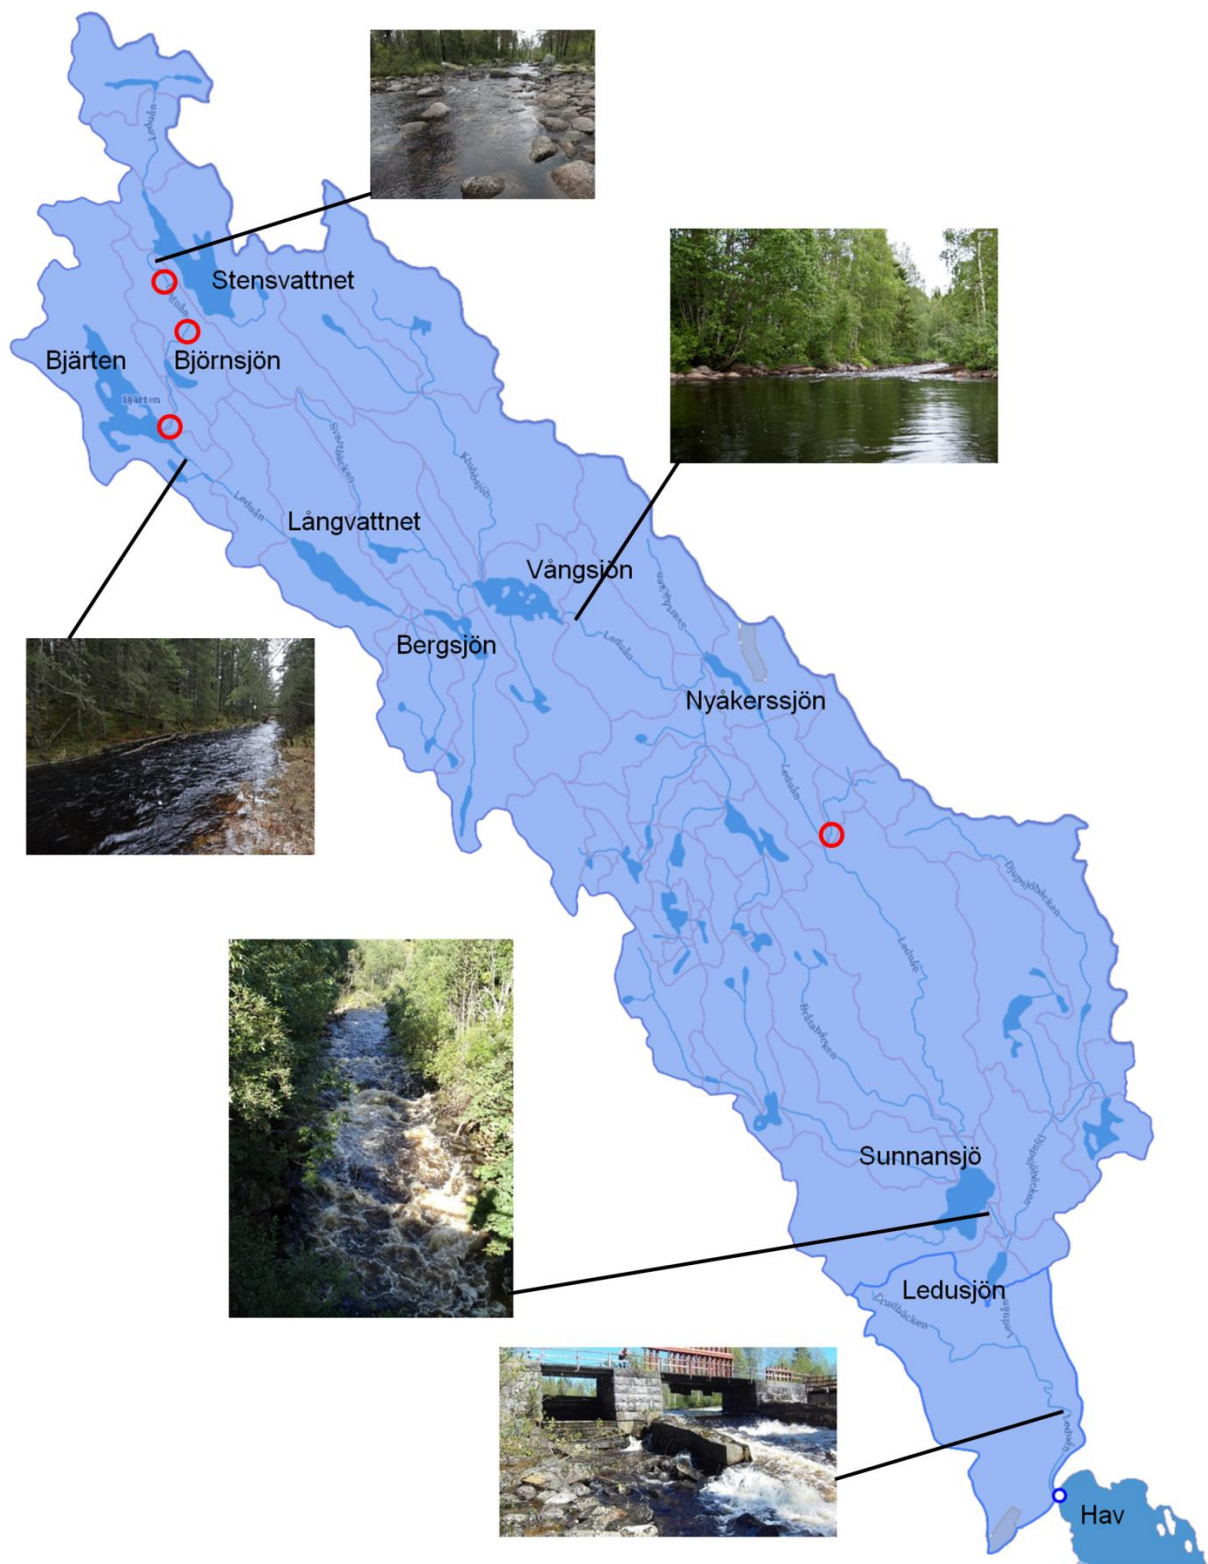
Figur 1. Leduåns avrinningsområde. Bilder från Projekt Leduån (2013), karta modifierad från SMHI (2014). Röda cirkelar indikerar vägtrummor som vid biotopkartering bedömts utgöra partiella vandringshinder för fisk.

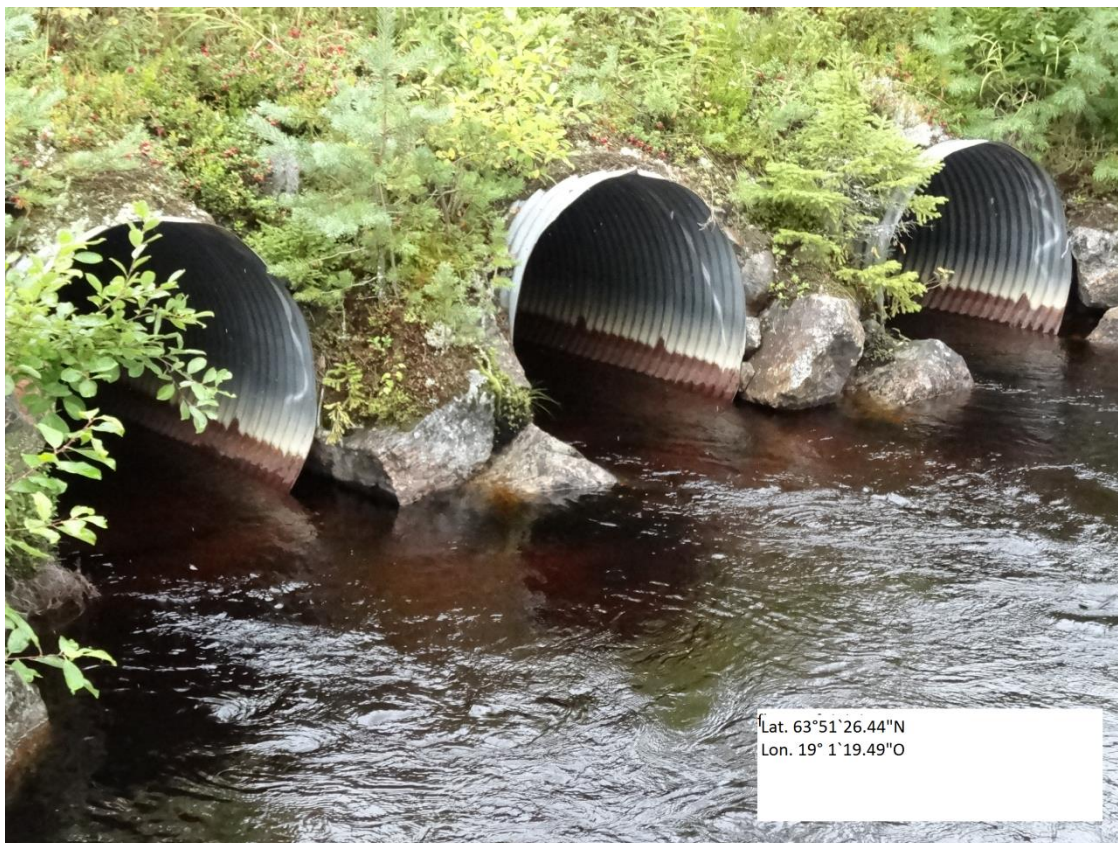
Trumma 1.

Tabell 3. Koordinater över identifierade vägtrummor som kan utgöra vandringshinder för fisk. Se även Figur 1.

| Trumma | Koordinater (WGS84) |
|---|---|
| 1. Stenvattsbäcken | 63°51'26.44"N 19°1'19.49"E |

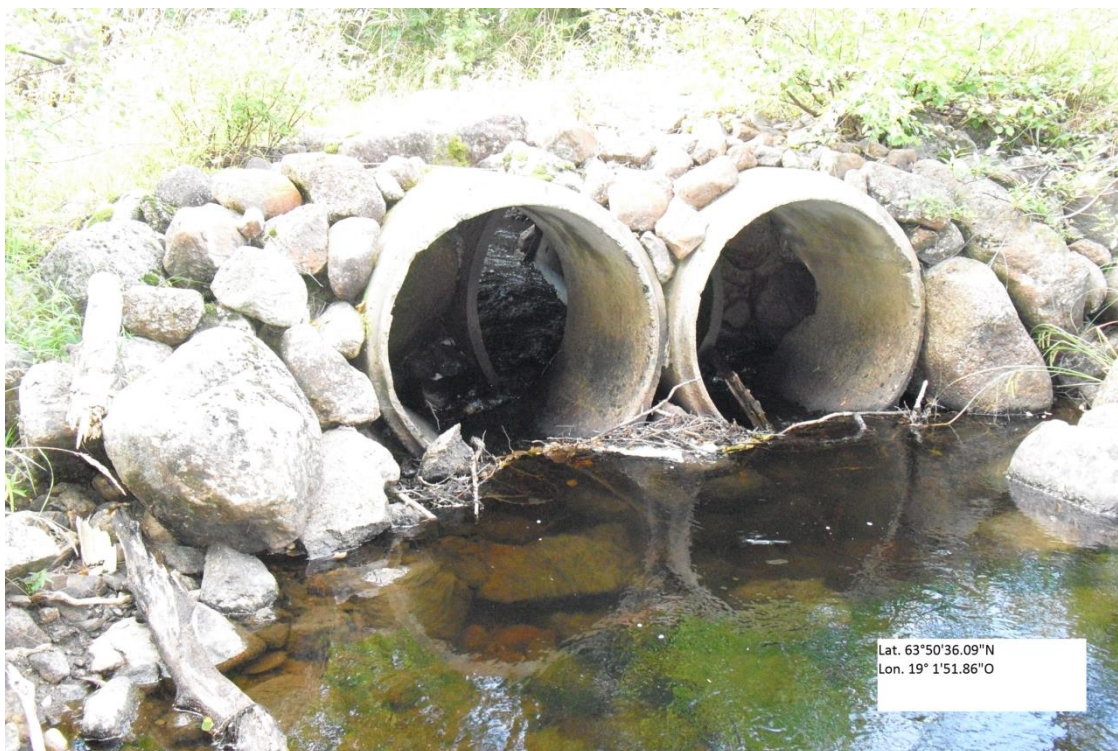
Trumma 2.

| Trumma | Koordinater (WGS84) |
|---|---|
| 2. Mossavattnet | 63°50'36.09"N 19°1'51.86"E |

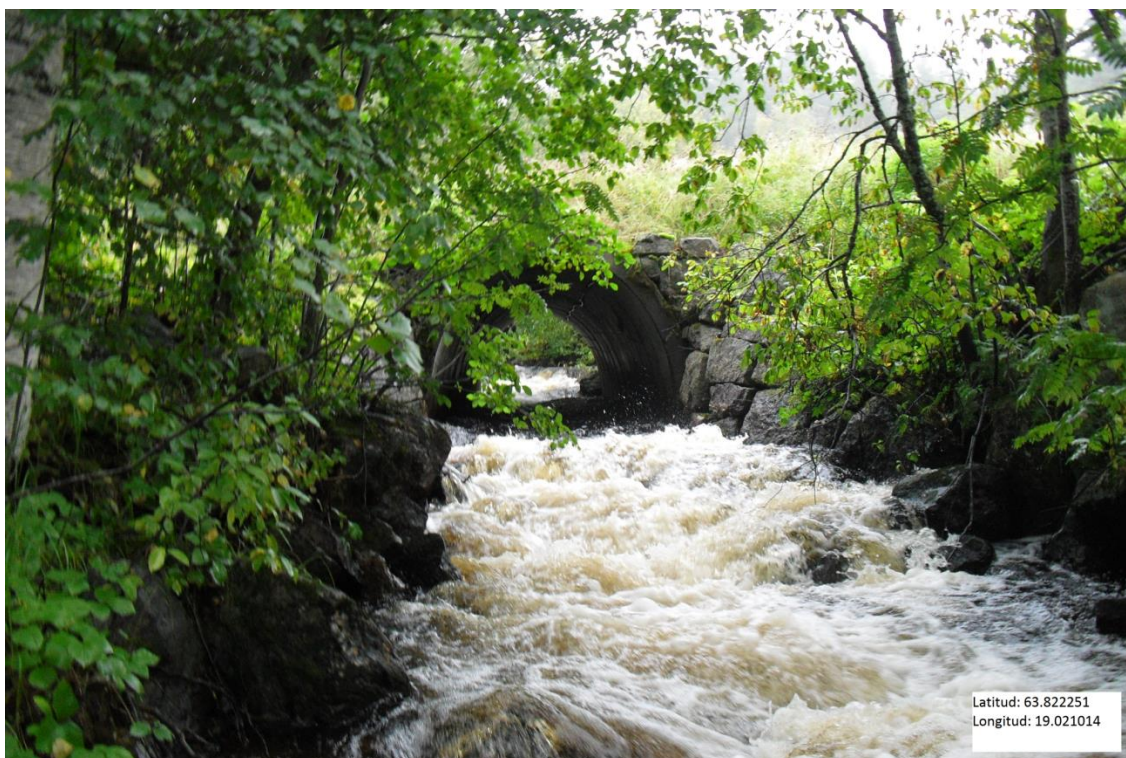
Trumma 3.

| Trumma | Koordinater (WGS84) |
|---|---|
| 3. Ovan Bjärten | 63°49'20.1"N 19°1'15.7"E |

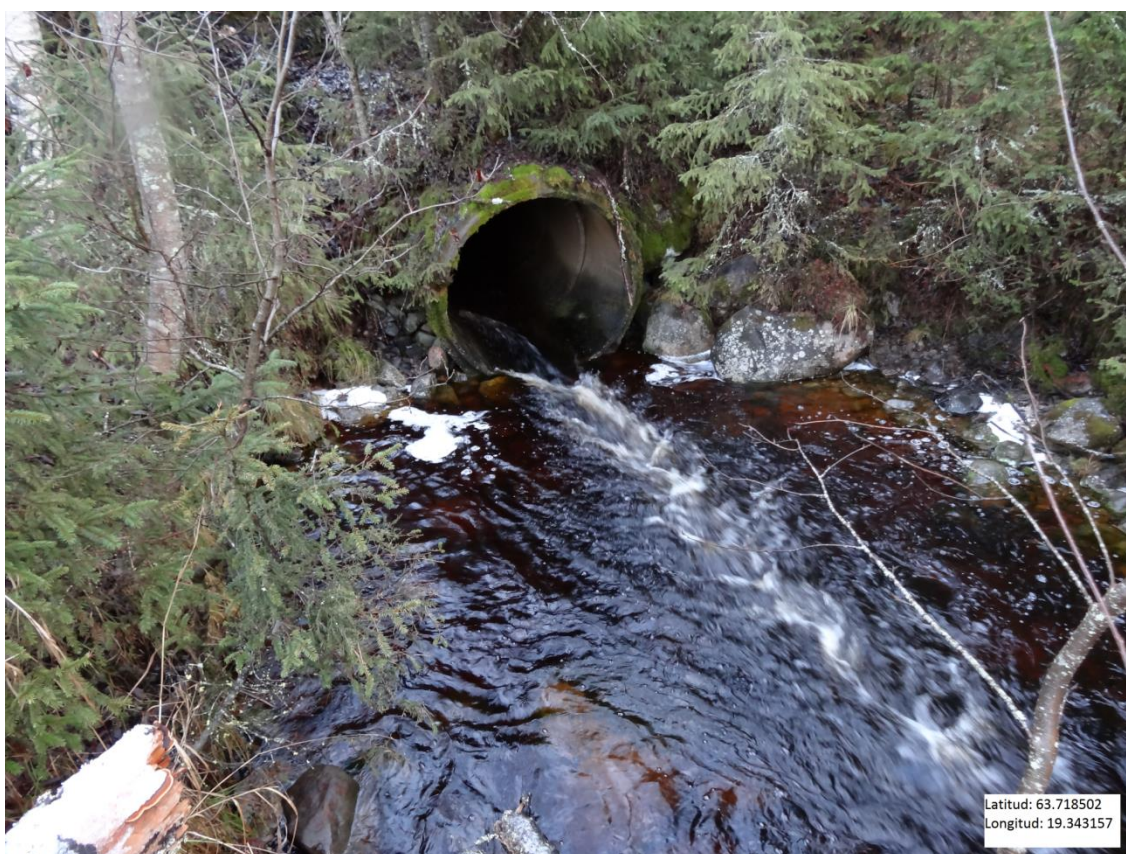
Trumma 4.

| Trumma | Koordinater (WGS84) |
|---|---|
| 4. Östra Orrböle | 63°43'6.6"N 19°20'35.4"E |
